## Regenwasser/Abwasser-Zustandsbeschreibung 2019 aus Sicht der Anwohner

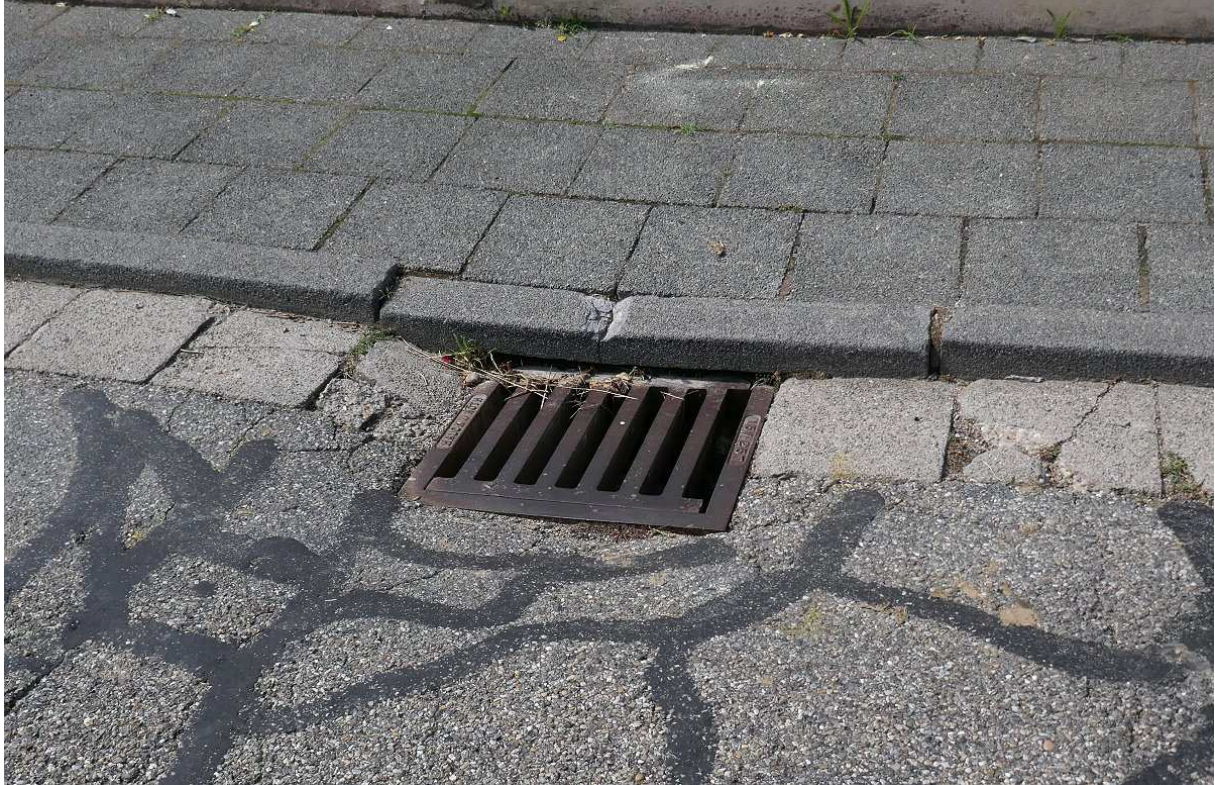
Im gesamten Bereich der Straße Im Vordersberg in Erbach gibt es zum Teil erhebliche Absenkungen an den Kanalwassereinlässen (Gullis).

Diese Absenkungen haben Anwohner bereits 2018 bei der Stadt Heppenheim angezeigt, woraufhin die Stadt die am auffälligsten zerstörten Wassereinlässe mit gelber Farbe markiert hat.

Dabei ist es allerdings geblieben, die Farbe ist mittlerweile verblasst und kaum noch zu erkennen.

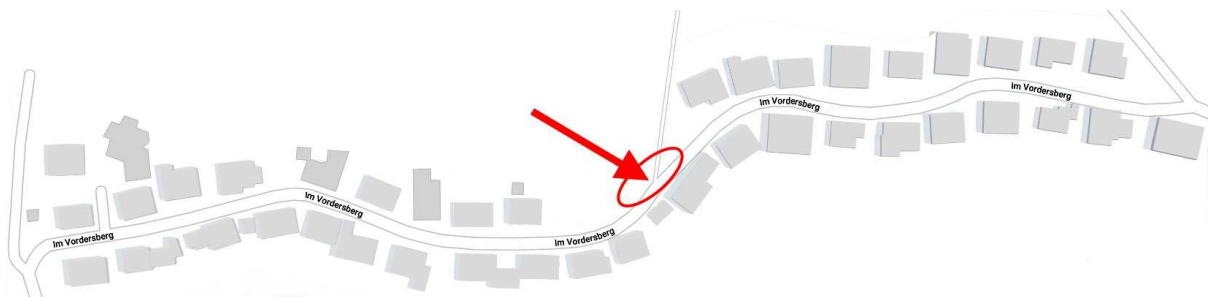
Die Fangkörbe unter den Einlässen werden äußerst selten geleert und sind meist überfüllt. Hinzu kommt, dass das Wasser vom Wald in Höhe des Vordersbergs 25-27 über den Planweg wie ein strömender Bach auf die Straße fließt.

Vermutlich sind die Abwasserkanäle in Anbetracht der Kanalrohrverjüngung in Höhe Vordersberg 25 bei stärkerem Regen überlastet und können kein Wasser mehr aufnehmen. Der Druck in den Rohren erhöht sich vermutlich durch den Rückstau und

das Wasser fließt in so manchen Haushalt, der noch nicht über ein Rückschlag - Ventil verfügt.

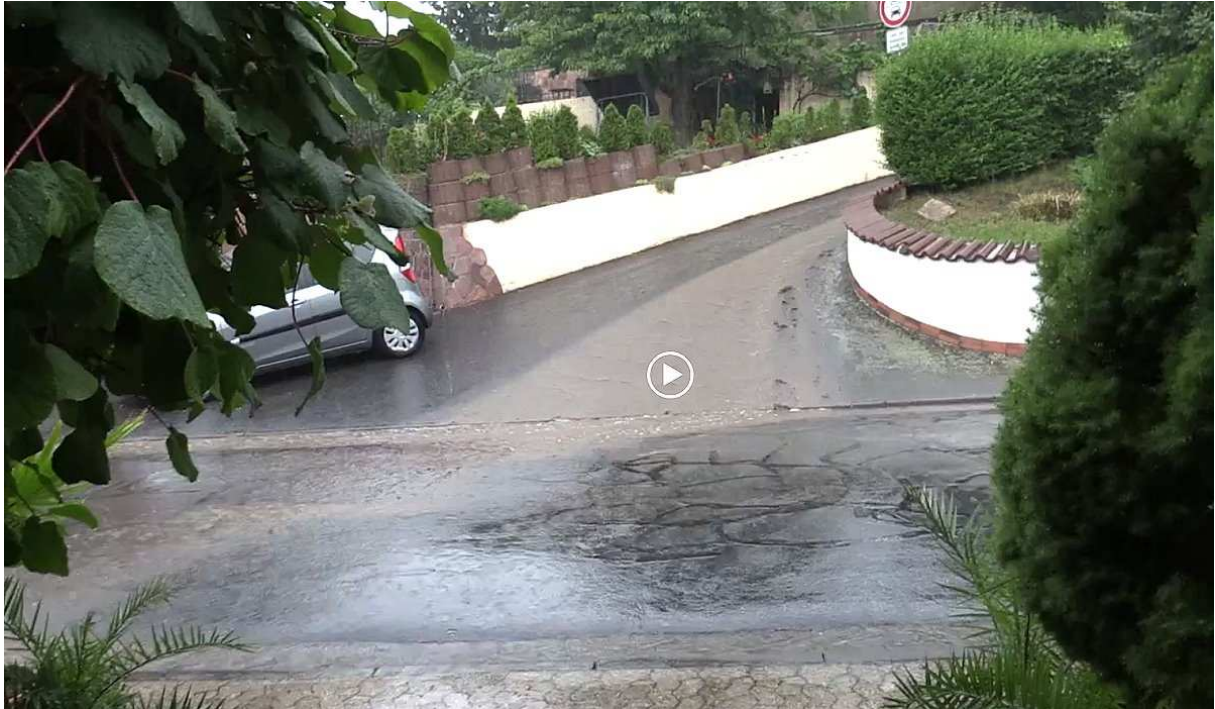
Bei Starkregen wird Schlamm und Sand aus dem Wald auch auf die Straße eingebracht, der dann dort einen Rückstau bildet.

Das Wasser vom oberen Teil der Straße kann nicht mehr abfließen und läuft dann auf die gegenüberliegende Straßenseite, wo es oft auch zur Überflutung des Bürgersteigs führt.

Bei Starkregen läuft meist auch das Regenwasser von den Weinbergen über die angrenzenden Grundstücke zusätzlich auf die Straße. Wenn dann der maximale Füllzustand des Abwasserrohrs erreicht ist, drücken sich auch noch Kanaldeckel hoch.

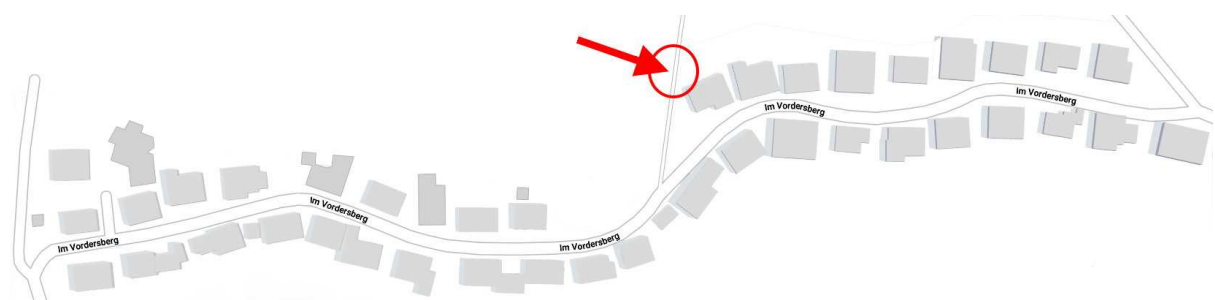
Auf dem Weg zum Wald gibt es eigentlich eine Entwässerungsrinne mit Gitterrost,

die die Wassermassen aufnehmen soll, allerdings ist diese verstopft und mit Erdrich überdeckt.

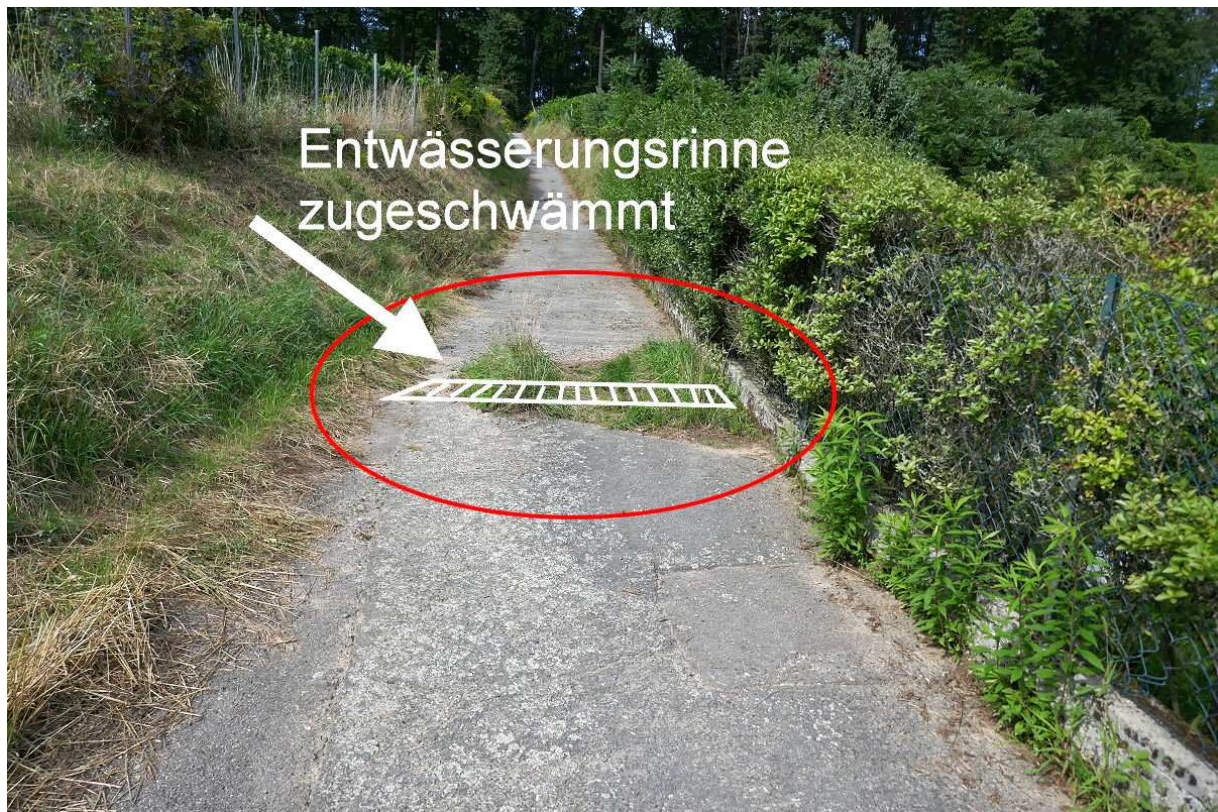
So kommt es nicht nur zum Regenwassereintrag in die Straße Im Vordersberg, sondern auch zu jeder Menge Schlamm, die von der Kanalisation auch noch aufgenommen werden müssen.

Vielleicht kann sich der Ortsbeirat der Sache annehmen und eine positive Verbesserung des Zustandes herbeiführen.
